ชุดความรู้เชิงนโยบายสู่ภาครัฐ

โครงการงานวิจัยการประยุกต์ใช้หญ้าแฝกร่วมกับ
วิธีชีววิศวกรรมเพื่อป้องกันดินถล่ม

บ้านห้วยหินลาดใน อำเภอเวียงป่าเป้า จังหวัดเชียงราย

มหาวิทยาลัยเกษตรศาสตร์

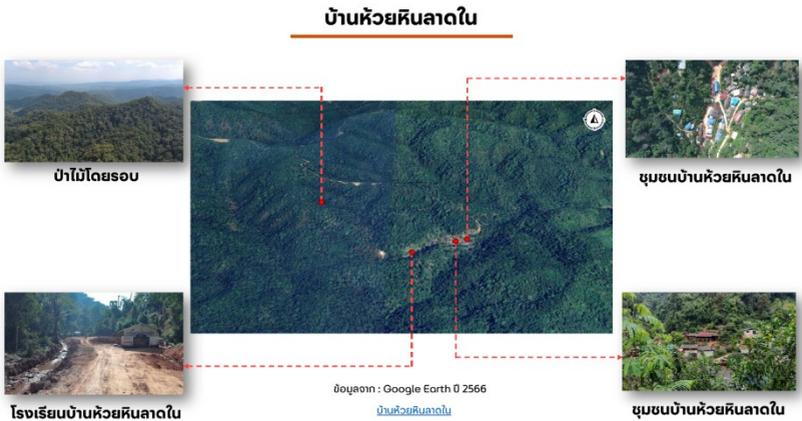
ภาพที่ 1 บริบทพื้นที่ บ้านห้วยหินลาดใน

1. บ้านห้วยหินลาดในตั้งอยู่ในพื้นที่ภูเขาที่ซับซ้อนและเป็นเขตต้นน้ำล้อมรอบด้วยป่าไม้
2. พื้นที่นี้จัดอยู่ใน ลุ่มน้ำชั้น 1A (ป่าต้นน้ำที่สมบูรณ์) ซึ่งคณะรัฐมนตรีกำหนดให้สงวนรักษาไว้ และห้ามเปลี่ยนแปลงพื้นที่ป่าไม้เป็นรูปแบบอื่นอย่างเด็ดขาด
3. ชุมชนมีวิถีชีวิตอนุรักษ์ทรัพยากรธรรมชาติ รักษาป่าและใช้ประโยชน์จากป่าอย่างยั่งยืน และมีภูมิปัญญาท้องถิ่นด้าน "นิเวศพยากรณ์" เพื่อสังเกตธรรมชาติและนำมาใช้ในการจัดการสิ่งแวดล้อม
4. บริเวณต้นน้ำยังคงปรากฏเขื่อนจากดินถล่มอยู่ ซึ่งหมายความว่ายังมีความเสี่ยงที่จะเกิดน้ำป่าดินโคลนถล่มซ้ำอีกครั้งหากมีฝนตกหนักและเขื่อนพังทลายลง

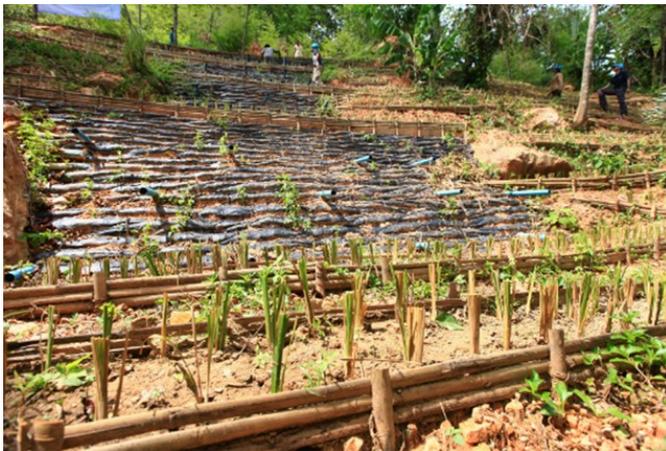
ภาพที่ 2 วิธีการใช้ชีววิศวกรรมปลูกพืช พื้นที่บ้านหน้าถ้ำ

โครงการได้นำองค์ความรู้จากพื้นที่ต้นแบบ “บ้านหน้าถ้ำ อำเภอกาญจนดิษฐ์ จังหวัดสุราษฎร์ธานี” มาวิเคราะห์เชิงวิศวกรรมและชีววิศวกรรม พบว่า การใช้หญ้าแฝก กระจสบมีปีก และไม้ท่อนถินรากลึกช่วยลดแรงกัดเซาะ เพิ่มเสถียรภาพลาดชัน และลดโอกาสเกิดดินถล่มได้จริง การประยุกต์ใช้เทคนิค Soil Bioengineering การใช้พืชพรรณร่วมกับวิธีทางวิศวกรรม จะมีความมั่นคงเพิ่มตามเวลาจากพืชพรรณที่ยังรากลึกขึ้น ผลจากแบบจำลองสามมิติ ยืนยันว่าการปลูกหญ้าแฝกและพืชรากลึกช่วยเพิ่มค่า Factor of Safety ได้มากกว่า 30%.

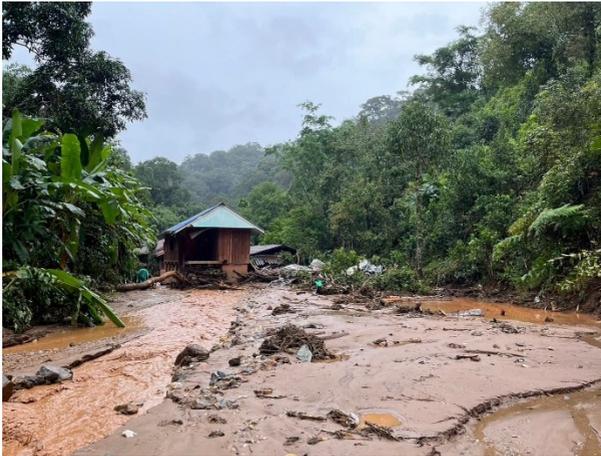
ภาพที่ 3 ดินถล่ม และน้ำป่าไหลหลาก ณ บ้านห้วยหินลาดใน

พื้นที่ที่มีความลาดชันสูงและเป็นต้นน้ำลำห้วยหลายสาย เหตุการณ์ดินถล่มปี 2567 เกิดจากฝนตกหนักสะสม จนเกิดเขื่อนดินชั่วคราว (Landslide dam) พังทลายกลายเป็นน้ำป่าไหลหลาก การวิเคราะห์ข้อมูลเรดาร์และสถานีวัดฝนพบว่าปริมาณฝนสะสมมากกว่า 150 มิลลิเมตร เป็นค่าที่สัมพันธ์กับการเกิดดินถล่ม ธรณีวิทยาพบว่าในพื้นที่พบหินฟิลไลต์ มีรอยแตกลักษณะเป็นคลื่นลอนเสียงคลื่นไกล ผุพังให้ดินกรวดและทรายปนทรายแป้ง ถูกชะล้างพังทลายได้ง่ายหากไม่มีพืชปกคลุม

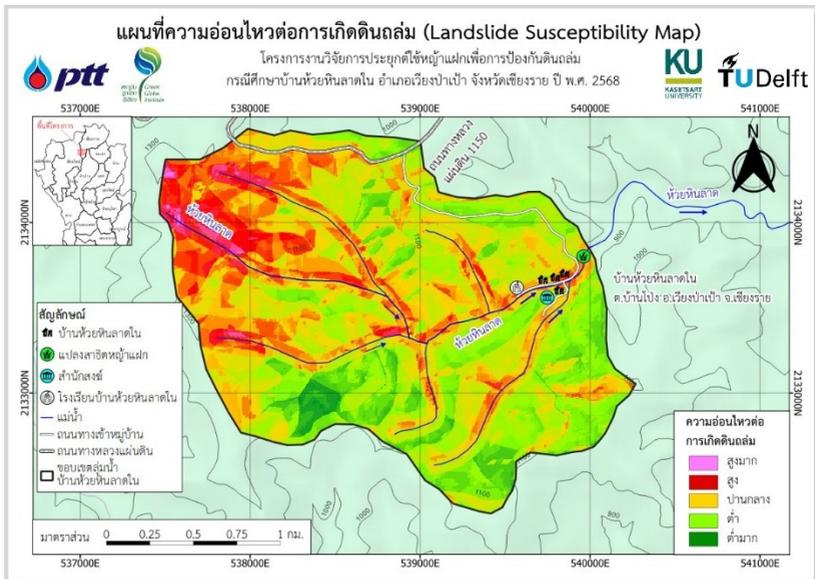
ภาพที่ 4 ผลการวิเคราะห์พื้นที่อ่อนไหวต่อการเกิดดินถล่มในพื้นที่ลุ่มน้ำบ้านห้วยหินลาดโน

พัฒนาแบบจำลองระดับลาด (Slope-scale) เพื่อวิเคราะห์เสถียรภาพเฉพาะจุด และแบบจำลองระดับลุ่มน้ำ (Catchment-scale) เพื่อประเมินความอ่อนไหวของพื้นที่โดยรวม ใช้วิธี Frequency Ratio (FR) เพื่อสร้างแผนที่ความเสี่ยง (Landslide Susceptibility Map) ผลลัพธ์ช่วยระบุจุดเสี่ยงและจัดลำดับความสำคัญในการฟื้นฟูได้อย่างเป็นระบบ

แผนที่อ่อนไหวต่อดินถล่มแบ่งพื้นที่เสี่ยงออกเป็น 5 ระดับ โดยบริเวณต้นน้ำทิศตะวันตกเฉียงเหนือมีความเสี่ยงสูงสุดและพบรอยถล่มต่อเนื่อง

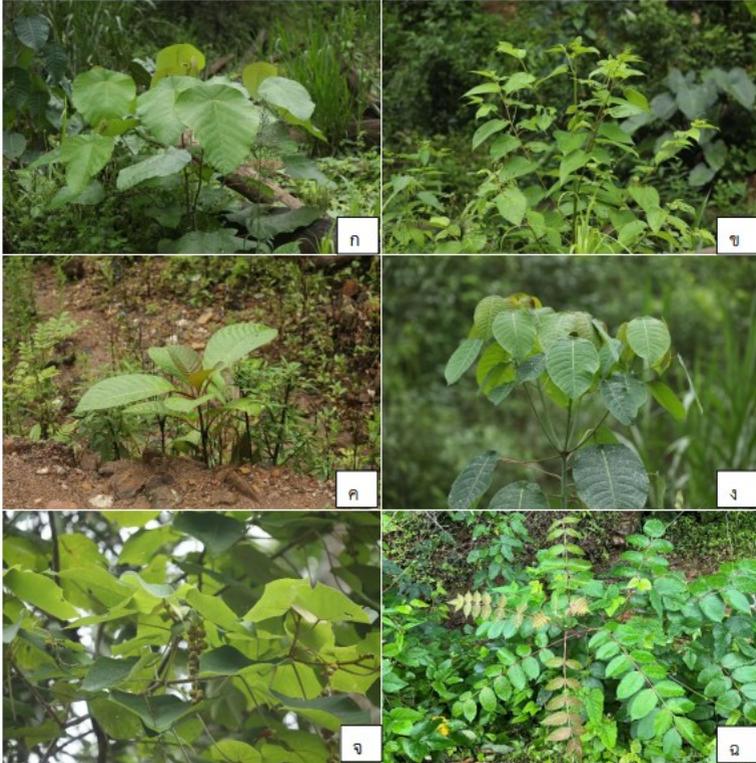
ภาพที่ 7 พรรณไม้ที่พบบริเวณบ้านห้วยหินลาดใน
 ก ตองแตบ (*Macaranga denticulata*)
 ข พังแหรใหญ่ (*Trema orientale*)
 ค กระทุ่ม (*Neolamarckia cadamba*)
 ง โปบาย (*Balakata baccata*)
 จ ตองเต้า (*Mallotus barbatus*)
 ฉ มะเหลียมหิน (*Rhus chinensis*)

ในพื้นที่พบหินฟิลไลต์มีรอยแตกลักษณะเป็นคลื่นลอนเลี้ยวถี่นูนไกลผุพังให้ดินกรวดและทรายปนทรายแป้งถูกชะล้างพังทลายได้ง่าย หากไม่มีพืชปกคลุม ตรวจพบไม้เบิกนำที่มีศักยภาพ ได้แก่ ตองกง พังแหรใหญ่ และ สอยดาว ซึ่งเหมาะต่อการยึดดินร่วมกับหญ้าแฝก พร้อมทั้งสัมภาษณ์ชาวบ้าน และแนะนำการเตือนภัยด้วยน้ำฝน

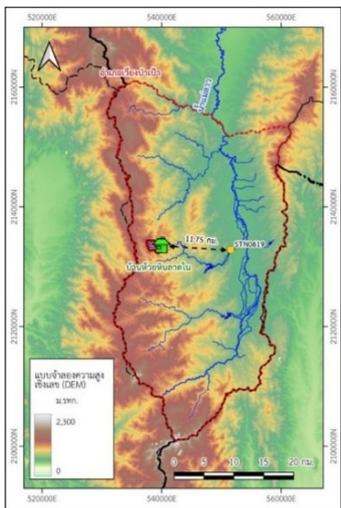
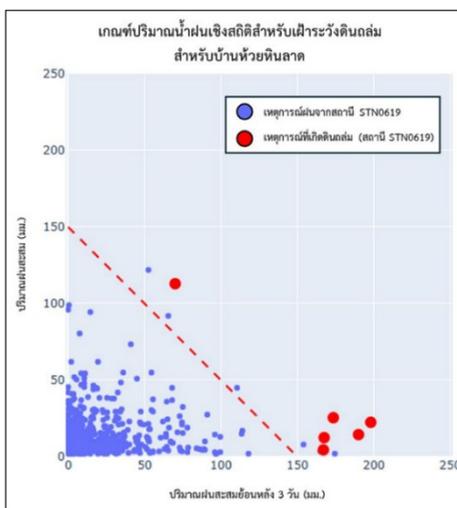
(ก) ตำแหน่งที่ตั้งสถานี STN0619

(ข) เกณฑ์น้ำฝนสำหรับเฝ้าระวังดินถล่ม

ภาพที่ 8 เกณฑ์ปริมาณน้ำฝนเชิงสถิติสำหรับเฝ้าระวังดินถล่มสำหรับบ้านห้วยหินลาดใน ด้วยการใช้อุปกรณ์สถานี STN0619

ใช้ข้อมูลเรดาร์ฝนและสถานีวัดฝนท้องถิ่นเพื่อสร้างสมการ Z-R Calibration และปรับแก้ความคลาดเคลื่อนด้วยเทคนิค Hourly Mean Field Bias สร้างเกณฑ์ฝนวิกฤติ (Critical Rainfall Threshold) เพื่อใช้เป็นระบบเตือนภัยเบื้องต้นในชุมชน พร้อมใช้ข้อมูล Remote sensing (SMAP) เพื่อวิเคราะห์ความชื้นผิวดินในช่วงเกิดเหตุการณ์

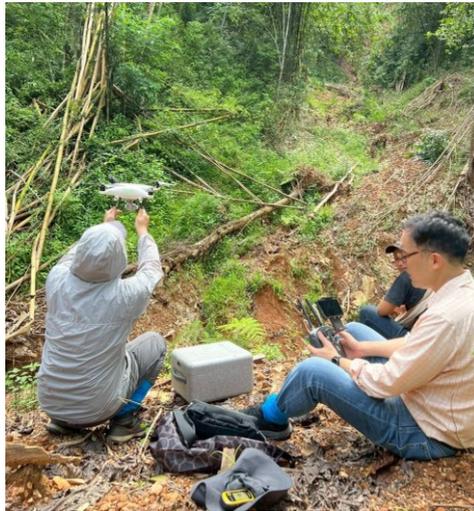
ภาพที่ 9 การสำรวจภูมิประเทศด้วยอากาศยานไร้คนขับ (Drone)

ใช้เทคนิค UAV Photogrammetry สร้างแบบจำลอง 3 มิติ และวิเคราะห์เสถียรภาพด้วยวิธี Limit equilibrium และจัดทำแผนที่อ่อนไหวต่อดินถล่ม ความแม่นยำกว่า 85%

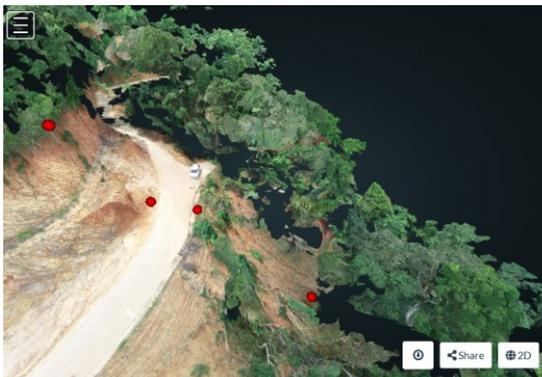
ภาพที่ 10 ผลการสำรวจด้วย UAV จุดที่ 5 บริเวณถนนทางเข้าหมู่บ้าน

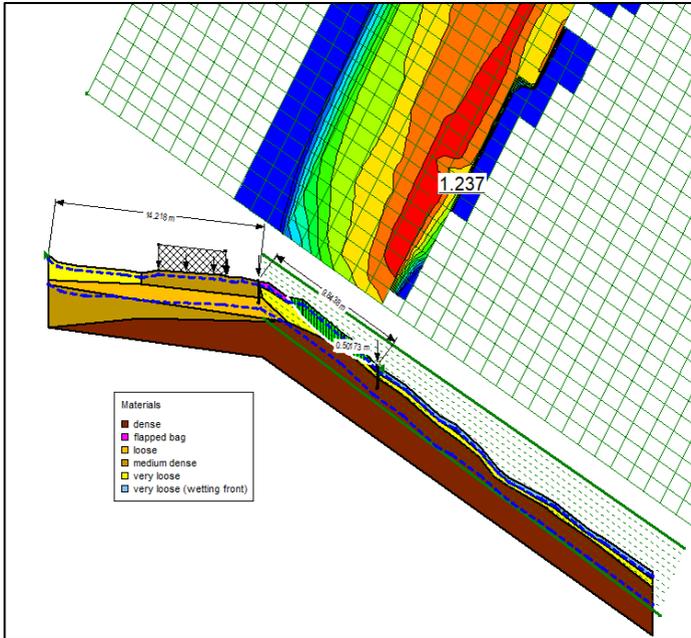
ภาพที่ 11 ผลการวิเคราะห์เสถียรภาพของลาด กรณีใช้กระสอบแบบมีปีก

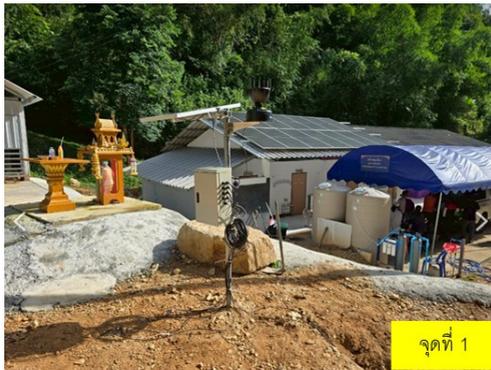
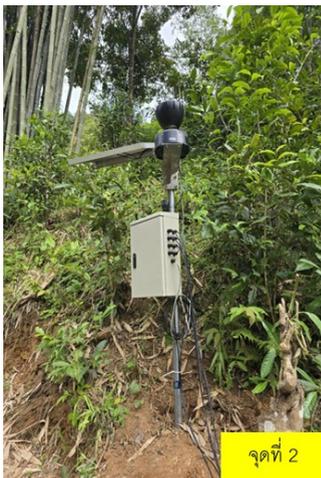
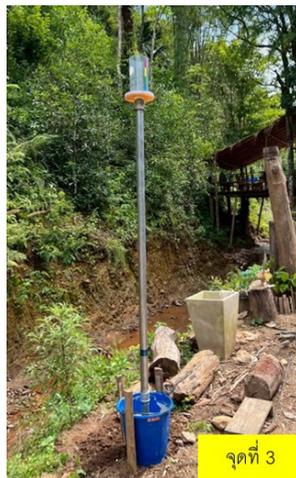
ภาพที่ 13 การติดตั้งสถานีวัดน้ำฝน ความชื้นดิน ระดับน้ำ และการเคลื่อนตัวจำนวน 3 สถานี 1) โรงเรียนบ้านห้วยหินลาดโน 2) ฝ่ายดินถล่ม 3) ชุมชน

ติดตั้งระบบตรวจวัด IoT Sensor เช่น เครื่องวัดน้ำฝน ความชื้นดิน และ ทิวท์มิเตอร์ (Tiltmeter) เพื่อเฝ้าระวังแบบเรียลไทม์ ช่วยให้สามารถตรวจสอบความเปลี่ยนแปลงได้อย่างต่อเนื่องและทันเวลา

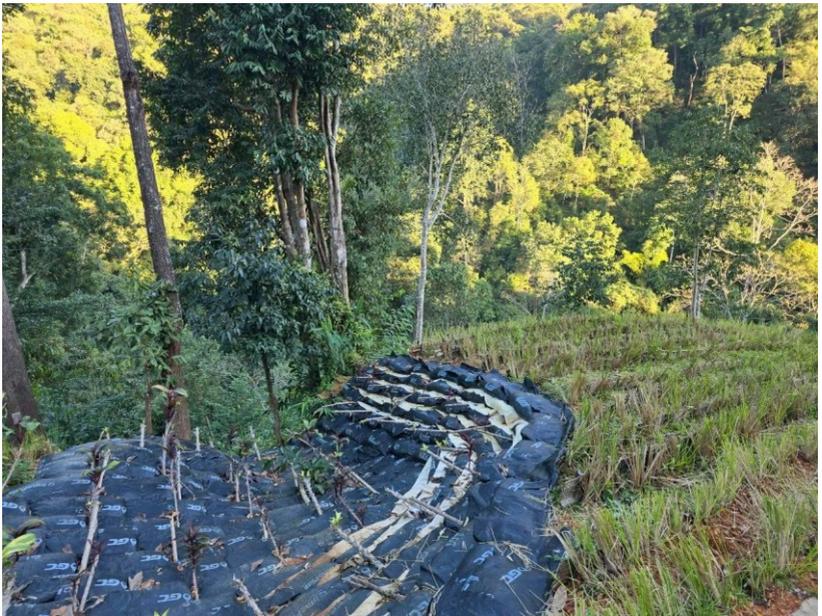
ภาพที่ 21 แปลงสาธิตการใช้หญ้าแฝกร่วมกับกระสอบมีปีก

- ✓ ได้แปลงสาธิตการใช้หญ้าแฝกร่วมกับกระสอบมีปีกเป็นพื้นที่เรียนรู้ต้นแบบของชุมชน
- ✓ พื้นที่เสี่ยงสูงได้รับการฟื้นฟูด้วยพืชท้องถิ่น ลดการชะล้างพังทลายของดิน
- ✓ สร้างเครือข่ายการเรียนรู้ระหว่างนักวิจัย หน่วยงานรัฐ และชุมชน เพื่อขยายผลสู่พื้นที่เสี่ยงอื่นในอนาคต

แปลงสาธิตหญ้าแฝกร่วมกระสอบมีปีกสามารถป้องกันดินถล่มบริเวณทางเข้าหมู่บ้านได้ นำไปเป็นต้นแบบการแก้ไขดินถล่ม และสร้างเครือข่ายความร่วมมือขยายผลสู่พื้นที่อื่น

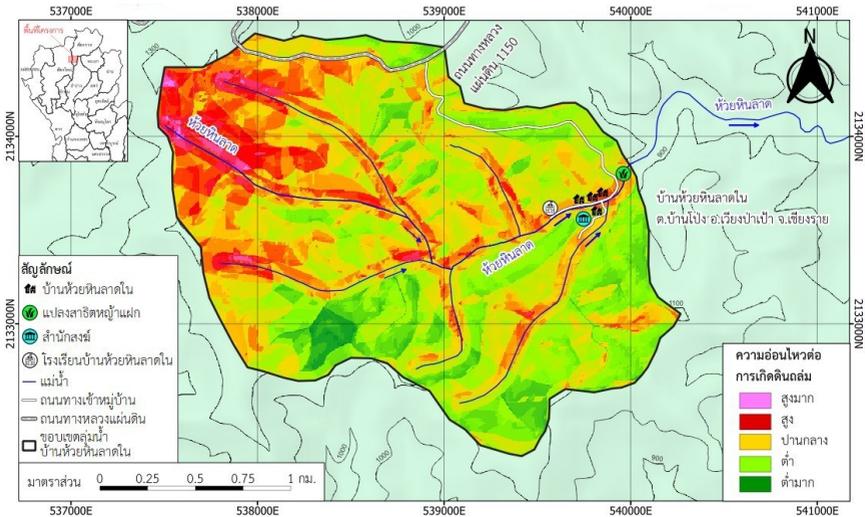
ต่ำมาก	ต่ำ	ปานกลาง	สูง	สูงมาก
พื้นที่ที่มีความลาดเอียงต่ำ มีเสถียรภาพสูง มีโอกาสเกิดดินถล่มน้อย	พื้นที่ที่มีเสถียรภาพ ความมั่นคง และมีโอกาสจะเกิดดินถล่มน้อย แต่สามารถเกิดได้ในพื้นที่ชันที่เกิดจากการขุดเจาะ	ดินถล่มอาจเกิดขึ้นได้บ้างตามลักษณะของฤดูกาล โดยมีการกระตุ้นจากอิทธิพลภายนอก เช่น ฝนตกหนัก แผ่นดินไหว หรืออาจเกิดจากการเพิ่มความชื้นให้พื้นที่	มีความเป็นไปได้ในการเกิดดินถล่มใหม่ๆ หรือเกิดขึ้นซ้ำในพื้นที่ ดินถล่มเดิม พบการกระจายตัวมีความสัมพันธ์กับทางน้ำสายรอง และการตัดถนนผ่าน	มีความเป็นไปได้ในการเกิดดินถล่มในอนาคตบ่อยมากขึ้น และสามารถเกิดขึ้นซ้ำในพื้นที่ดินถล่มเดิม พบการกระจายตัวในพื้นที่ที่มีความสูงชันใกล้กับแนวรอยเลื่อน

แผนที่ความอ่อนไหวต่อการเกิดดินถล่ม เป็นการประเมินเชิงปริมาณหรือเชิงคุณภาพของการจำแนกปริมาณ (หรือพื้นที่) และการกระจายเชิงพื้นที่ของดินถล่มที่มีอยู่หรืออาจเกิดขึ้นในพื้นที่ ความอ่อนแออย่างอาจรวม คำอธิบาย ของความเร็วและความรุนแรงของดินถล่มที่มีอยู่หรืออาจเกิดขึ้น ความน่าจะเป็นที่อาจจะเกิด ดินถล่ม ซึ่งบอก ชนิดของดินถล่ม และตำแหน่งที่จะเกิด (กรมทรัพยากรธรณี, 2564)

- ระดับความสูงของพื้นที่
- ความลาดชันของพื้นที่
- ทิศทางของความลาดชัน
- ดัชนีความชื้นที่สัมพันธ์กับสภาพภูมิประเทศ
- ระยะห่างจากลำน้ำ
- ระยะจากห่างถนน

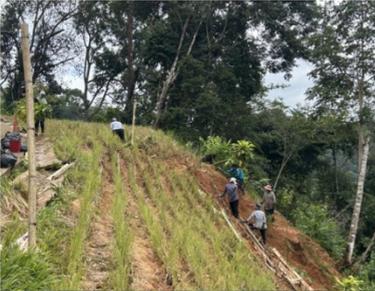
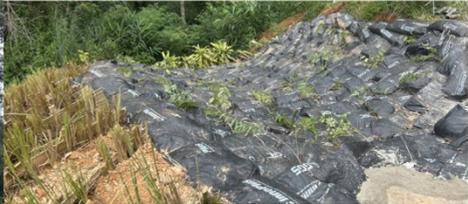
ปัญหาดินถล่มบริเวณ ทางเข้าหมู่บ้าน

พื้นที่ลาดเขาทางเข้าหมู่บ้านห้วยหินลาด
ในเกิดการกัดเซาะจากน้ำผิวดินเมื่อฝน
ตกหนัก และพาดน้ำดินไหลออก จนเกิด
ร่องน้ำขนาดใหญ่ ส่งผลให้ถนนทรุดตัว
และเสี่ยงต่อการเกิดดินสไลด์ในฤดูฝน

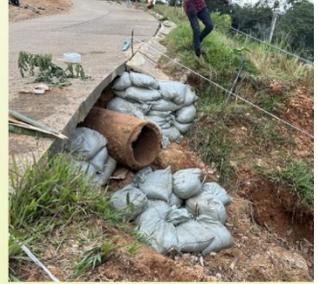
ติดตั้งเสาเข็มเสริมเสถียรภาพบนลาดคันทางลึก 1.5 เมตรตลอดและวางระบายรับน้ำที่สร้างจากกระสอบมีปีก

จากท่อลอดเดิมน้ำที่ระบายออกจากท่อได้กัดเซาะลาดคันทางทำให้เกิดร่องน้ำขนาดใหญ่พัดพาหน้าดินไปกับน้ำเป็นสาเหตุหนึ่งที่ทำให้ดินบนกรุดเก็บกักท่อลอดเดิมที่เสียหายและเติมด้วยด้วยกระสอบ

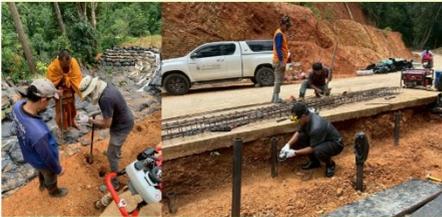
เรียงกระสอบมีปีกร่วมกับพืชพรรณในพื้นที่และเสริมแผ่นระบายน้ำเพื่อระบายน้ำจากลาดคันดิน

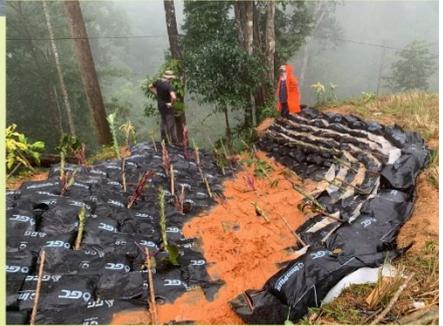
ใช้ไบโอชาร์ ปุ๋ยหมัก ในการปลูกแฝกและพืชพรรณท้องถิ่น เพื่อให้พืชเติบโต ทนแล้ง และยังยืน

ไบโอชาร์ ได้จากกระบวนการไพโรไลซิส จากขังข้าวโพด จึงลดการเผาในที่โล่งเปลี่ยนเป็นการผลิตไบโอชาร์ ซึ่งมีรูพรุนสูง ช่วยเก็บกักน้ำ เป็นที่อยู่ของจุลินทรีย์

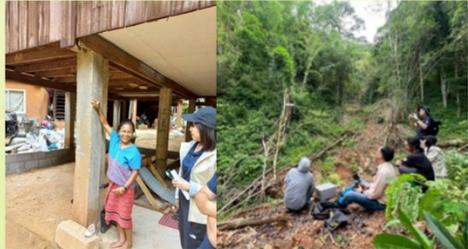
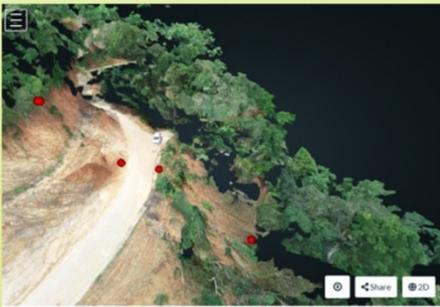
การสำรวจภาคสนาม

ในพื้นที่พบหินฟอสเฟตมีรอยแตกลักษณะเป็นคลื่นลอนเหลี่ยมไกล ผู้พึงให้ดินกรดและทรายปนทรายแข็ง ถูกชะล้างพังทลายได้ง่ายหากไม่มีพืชปกคลุม ตรวจสอบไม้เบิกนำที่มีศักยภาพ ได้แก่ ตองกง พังแหรใหญ่ และสอยดาว เหมาะต่อการยึดดินร่วมกับหญ้าแฝก พร้อมสัมภาษณ์ชาวบ้านและแนะนำการเตือนภัยด้วยน้ำฝน

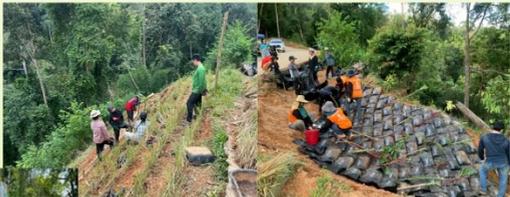
มาตรการป้องกันด้วยวิธีฐานธรรมชาติ (Nature-based Solutions, NbS)

วิธีชีววิศวกรรมปฐพี (Bio-engineering) เป็นการประยุกต์ใช้หญ้าแฝก พืชท้องถิ่น กระสอบมีปีกและเสาเข็ม พบว่าสามารถเพิ่มค่าอัตราส่วนความปลอดภัย (Factor of Safety) ได้ 30%-50% และฟื้นฟูระบบนิเวศของพื้นที่ได้อย่างยั่งยืน
